Incident AGV CORDEN PHARMA FRIBOURG

3 octobre 2024

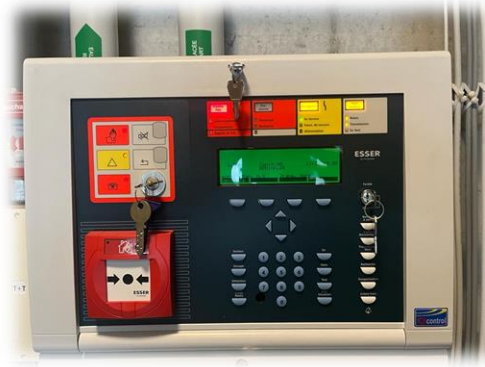
- 14h35 : alarme sonore au bâtiment entrepôt
- La centrale d'alarme indique un déclenchement sprinkler au ZR108
- Le personnel a évacué le bâtiment.
- Levée de doute sur place : pas de d'incendie pas de blessé
- 14h50 : Fermeture des vannes sprinkler au local et mise en dérangement de la centrale sprinkler jusqu'à nouvel ordre
- Une tête de sprinkler a été cassé par une palette en hauteur lors d'un déplacement avec l'AGV.
- En conséquence, de l'eau s'écoule partout sur toute la surface du stock au niveau ZR.
