Incident AGV CORDEN PHARMA FRIBOURG

3 octobre 2024

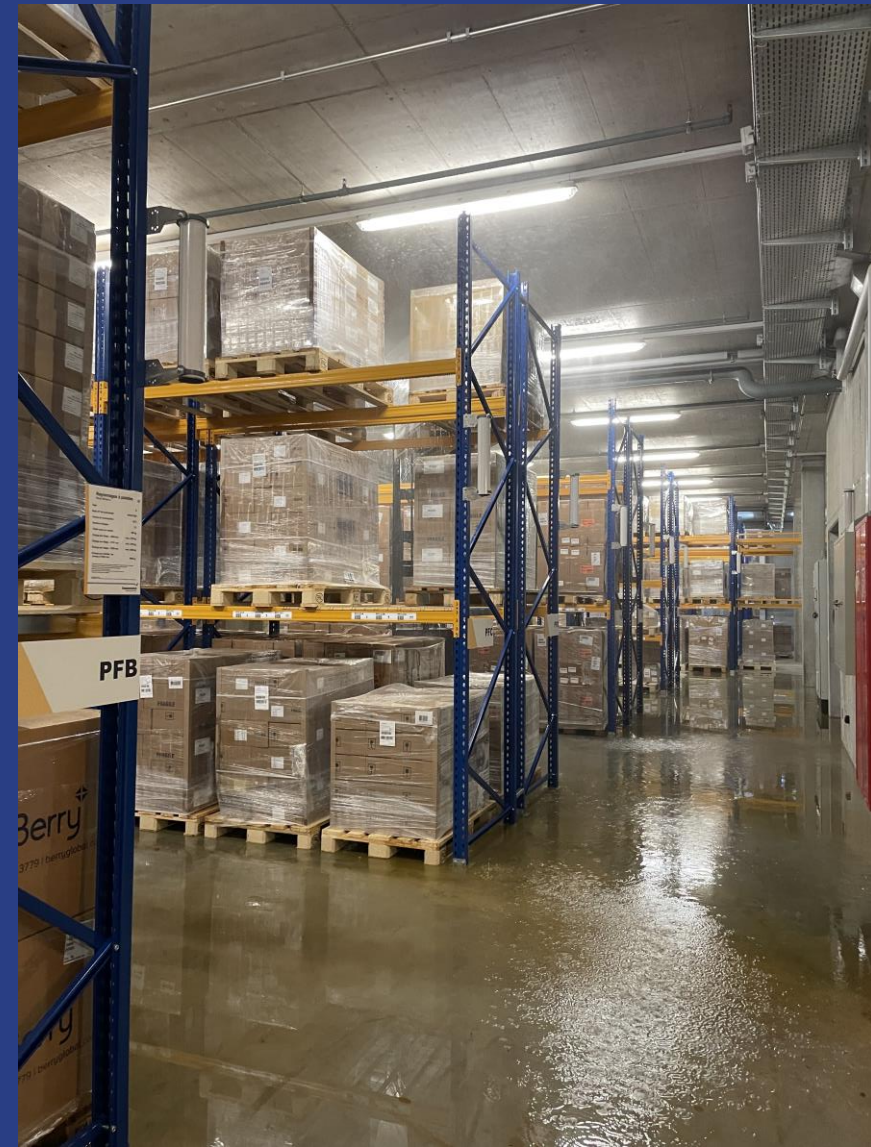
- 14h35 : alarme sonore au bâtiment entrepôt
- La centrale d'alarme indique un déclenchement sprinkler au ZR108
- Le personnel a évacué le bâtiment.
- Levée de doute sur place : pas de d'incendie pas de blessé
- 14h50 : Fermeture des vannes sprinkler au local et mise en dérangement de la centrale sprinkler jusqu'à nouvel ordre
- Une tête de sprinkler a été cassé par une palette en hauteur lors d'un déplacement avec l'AGV.
- En conséquence, de l'eau s'écoule partout sur toute la surface du stock au niveau ZR.

- Débrancher le chargeur électrique de l'AGV
- Protéger la gaine technique de l'eau
- Récupérer tous les aspirateurs à eau et des autolaveuses disponibles
- Sécuriser la zone en évitant toute entrée autre que les secours au ZR
- Sécuriser le monte-charge
- Faciliter l'accès aux pompiers par la porte arrière du bâtiment côté autoroute
- Contacter une société pour assécher car le taux d'humidité était en train de s'élever.

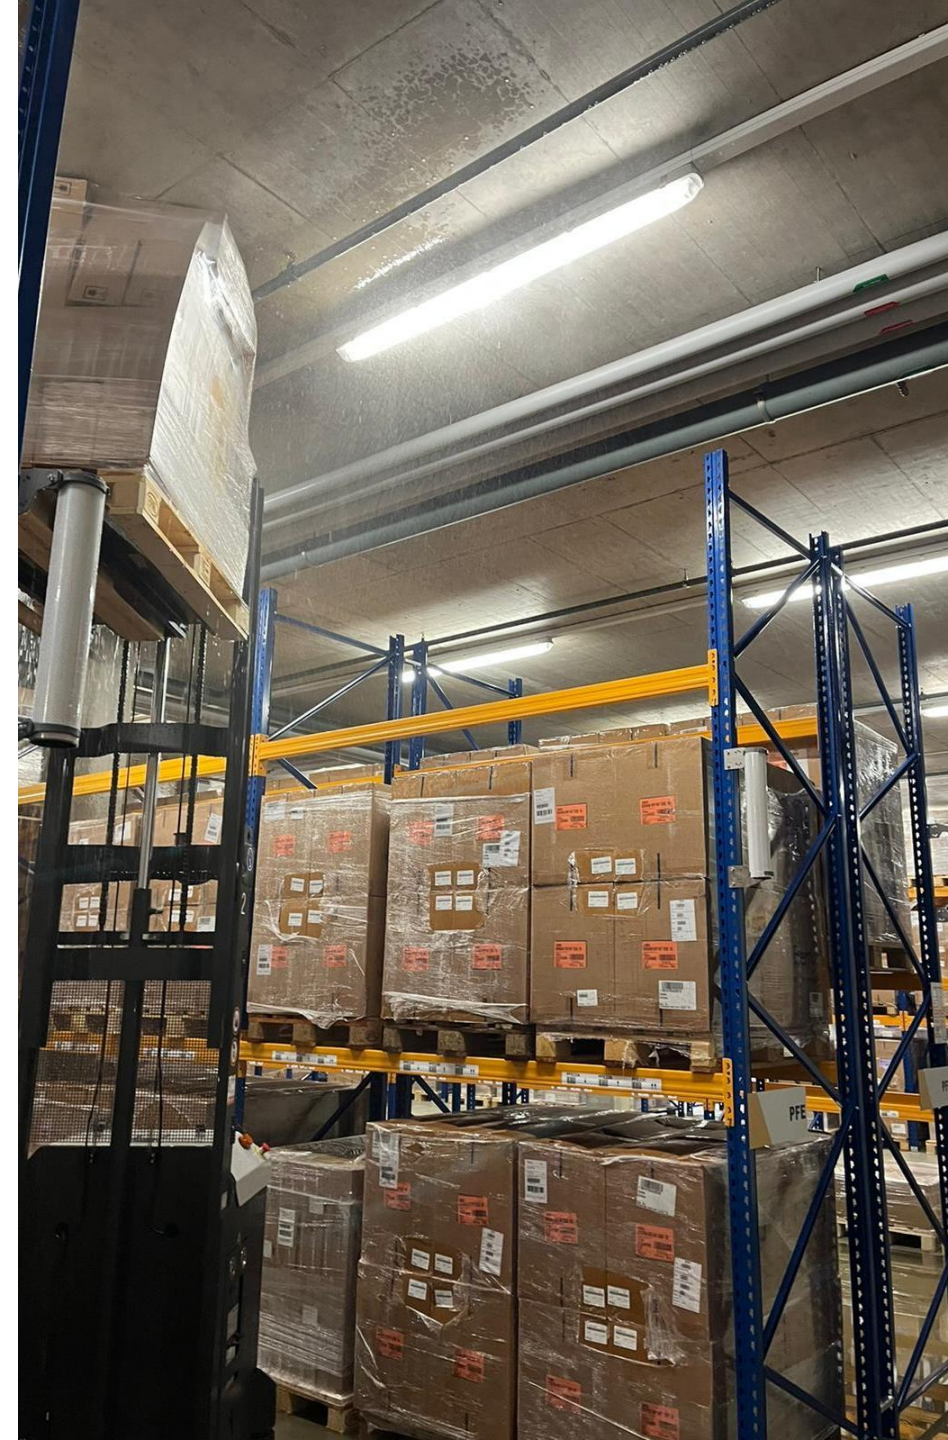
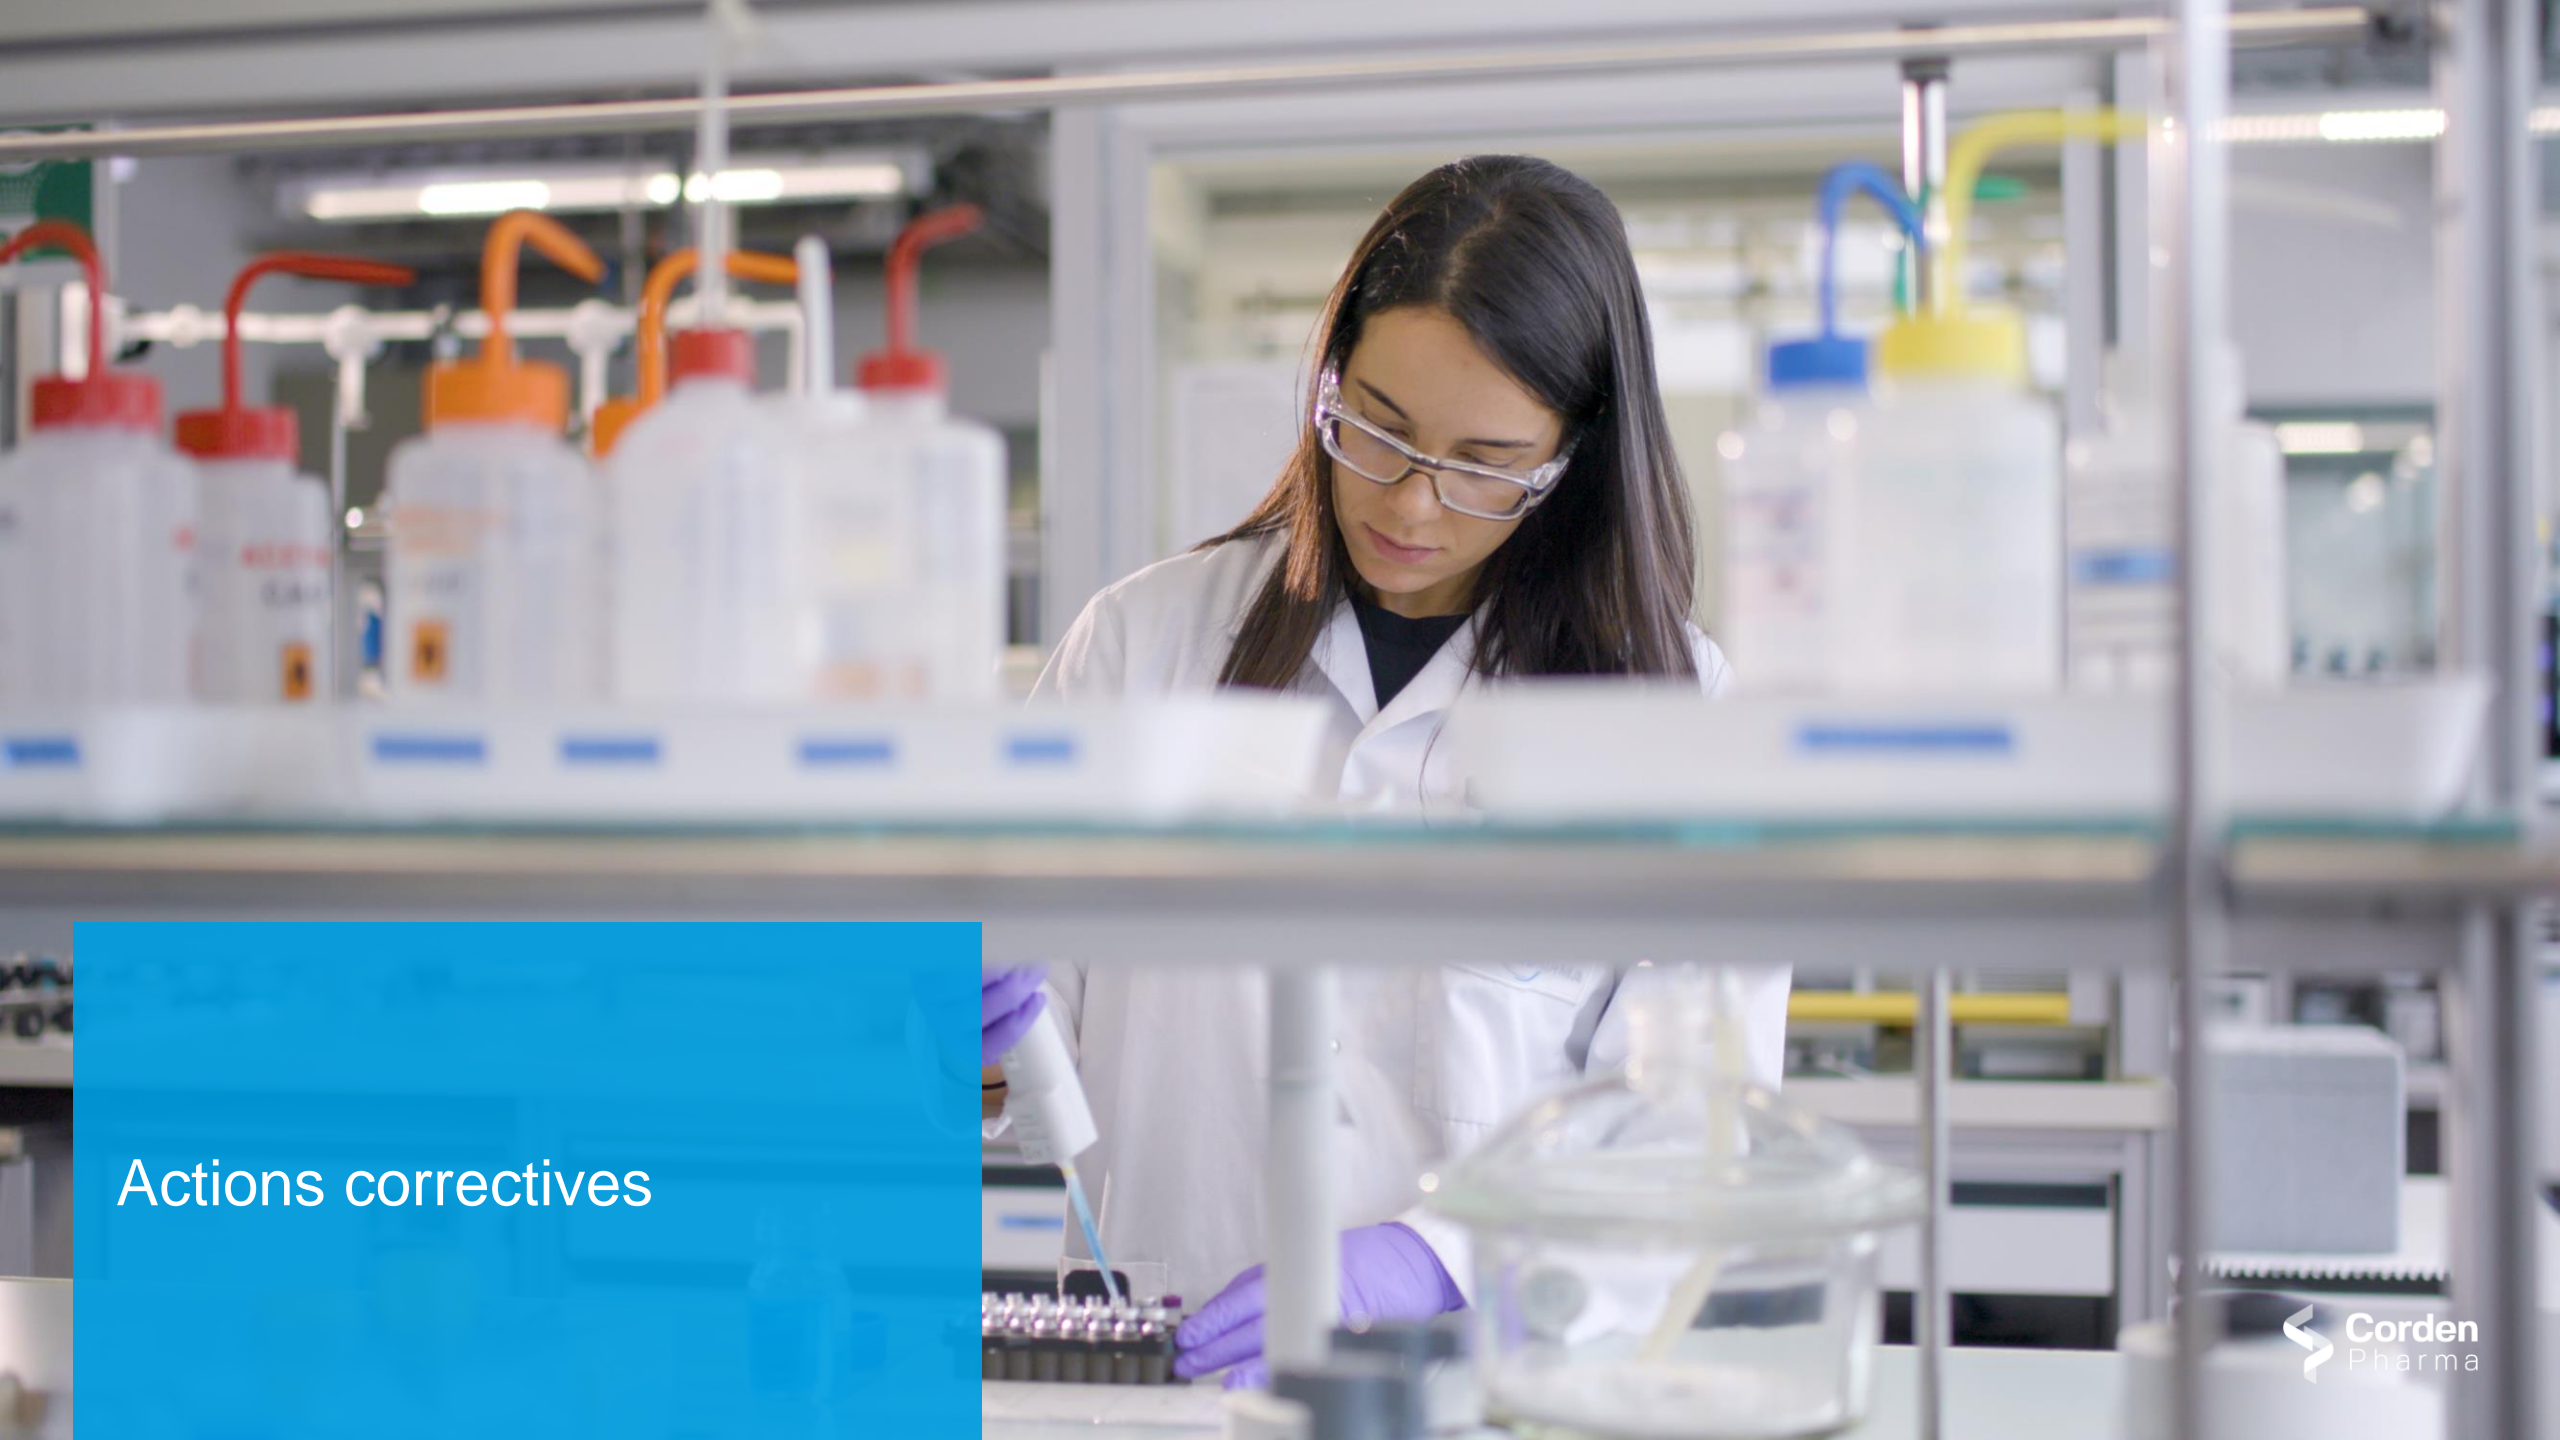
Causes racines de l'incident

Hauteur palette >1 m

Dans l'interface du LIFT, il restait une palette à mettre en stock

Une coupure de Wifi a provoqué un écart d'information entre le LIFT et l'AGV

La palette que pensait déplacer l'AGV a été mise en stock manuellement suite à la coupure
